# COMMISSION DE SUIVI DE SITE

*20 juin 2016 – site de St Symphorien*

**DE SANGOSSE**

## Bilan annuel 2015

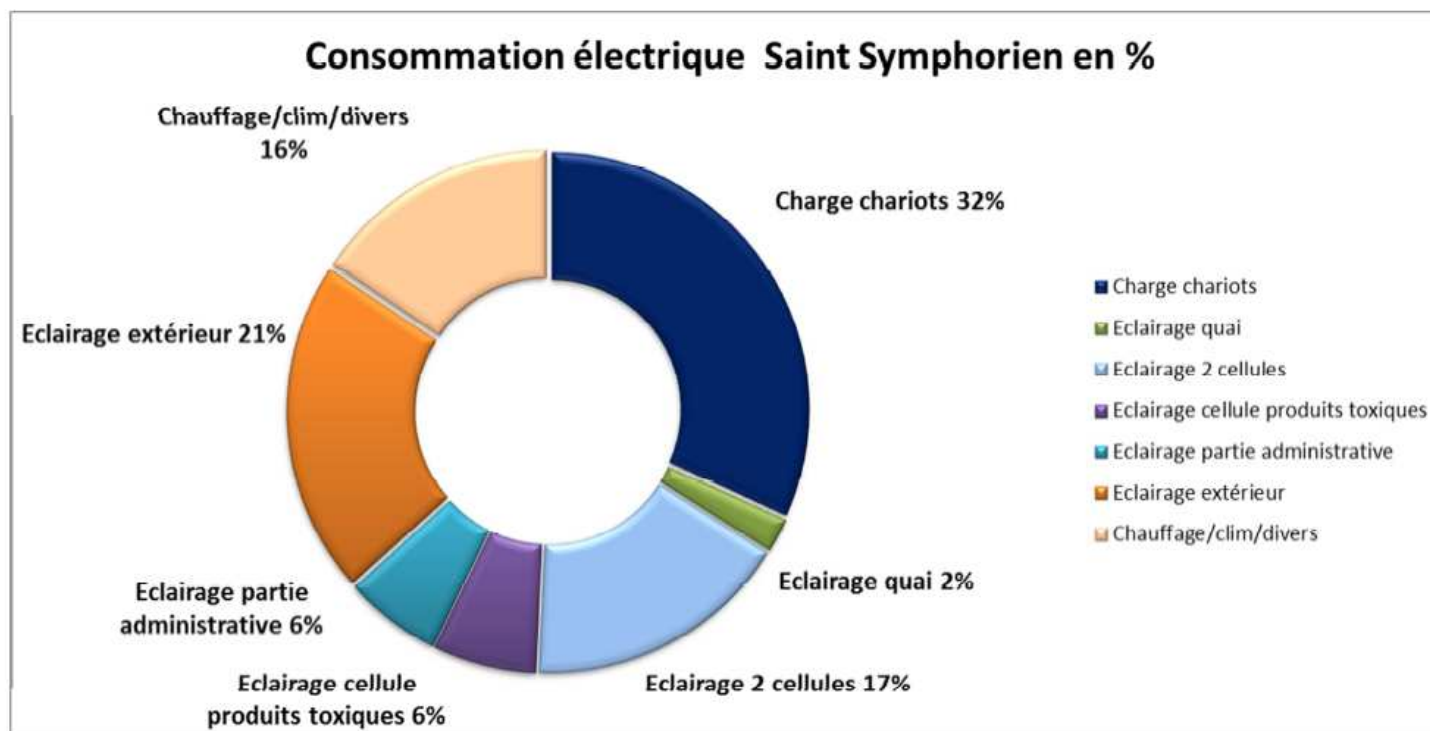
*Répartition de la consommation d'électricité de Saint-Symphorien*

Cette répartition est issue des relevés des puissances et des pratiques, le chauffage/climatisation est issu de la différence entre l'ensemble des autres postes et la consommation générale de facturation. Il n'y a pas de mise hors gel des cellules.

Ce site est représentatif des consommations électriques des sites de Marquion, Saint Gilles et l'Hermitage.

La part totale des **différents éclairages** s'élève à **52 %**. Pour ce poste, les améliorations techniques, LED, permettent une forte diminution, de 50 à 80 %.
